MYC5's vårrustning

Påskveckan 2015

Nedtecknad av Håkan Olsson

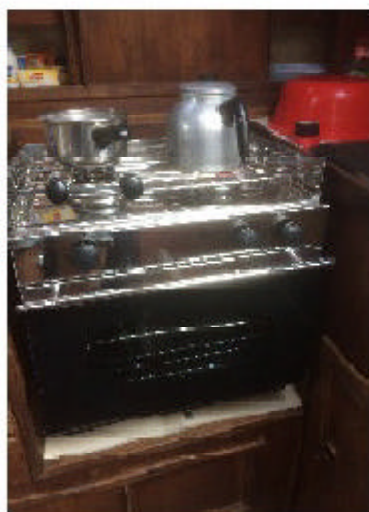
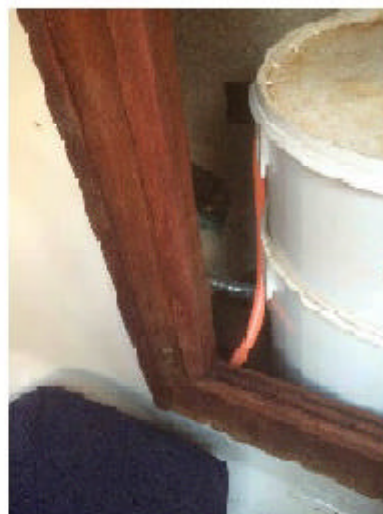
Vi satte som första punkt att göra det skitigaste jobbet först, dvs botten slipning och -målning, men fick direkt ändra på det. Byta ut gamla spisen blev prio ett, eftersom vi var tvungna att kunna laga frukost, lunch och koka kaffe för att få något gjort och överleva ombord. Gamla ugnsplåtarna sparades och kapades till så de passar nya ugnens bredd. Spisen pryder verkligen sin plats och nu känns det säkert och kul att laga mat igen.

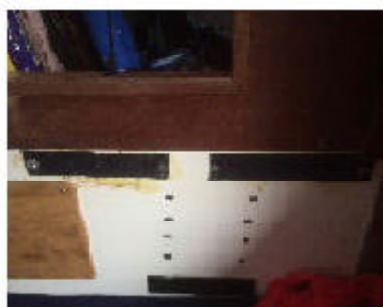
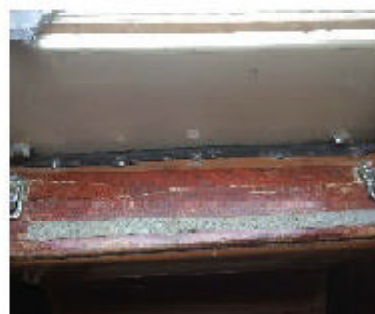
Jollens ena åra och toft var sprucken och efter visst letande hittade vi ersättningar på Nidri Marine. Vi köpte en begagnad toft och en begagnad åra. Toffen i marinplywood, sågades till rätt längd, målades, fästets placering anpassades.

Den begagnade årans blad demonterades och popniades fast på vår jolles årstång. Ser närmast ut som den tidigare. Samma längd på åromat, så det bör inte kännas någon skillnad vid rodd.

Ny teleskopisk båtshake inköpt, den gamla slitna pensionerades.

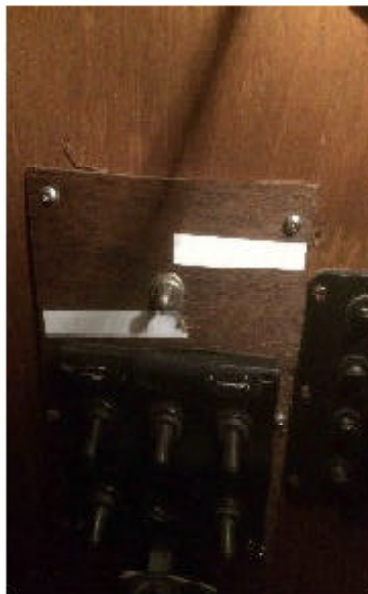
Vad står det/har det stått på de vita tejpbitarna vid denna vipp-brytaren?

Ledtråd: Det går att skönja bokstäverna "FORSA..."
