# MYC5's vårrustning

3-8/4 2017

Nedtecknad av Håkan Olsson

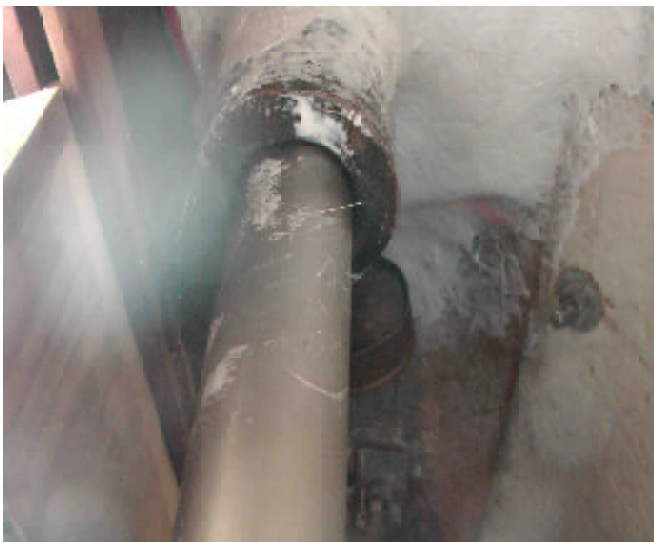
Hjärtstock under däck

Både Takis och Rabbit kom förbi för att hälsa och vi pratade om de jobb som de gjort ombord. Vi har tidigare sett bilder på rodret som satt fast, dvs rodrets rör satt fast i hjärtstocken och hela paketet med infästning och allt snurrade vid roderutslag. En orsak är att det inte tidigare har smörjts upp, men nu har Takis satt ditt ett smörjnippel så det kan göras årligen i fortsättningen. Rodret snurrar mycket lättare nu.

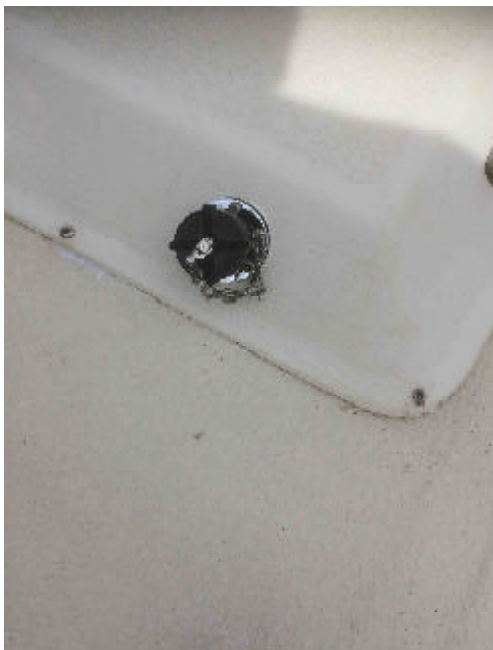
Kontakt till den vikbara solpanelen

Väderleksrapporterna har verkligen skiftat. Det skulle ha regnat en del idag men så kom inget och det oväder som skulle ha kommit till fredag verkar ha försvunnit. Planen var att jobba på däck så snart som möjligt vid uppehåll, och ta jobben under däck när det dåliga vädret kommer, men nu verkar det ju bli fint resten av veckan. Hur som helst så tog jag tag i ledningsdraging för den vikbara solpanelen. En bra plats att lägga den på är framför masten, men om man vill lägga den någon annanstans så medförde det en extra förlängningssladd som räcker över hela båten. Det går kablage till/från instrumenten ovanför ruffluckan (som inte fungerar) genom däck (salongstaket) på styrbord sida vid stolpen. Jag tänkte att den bästa/närmaste vägen var att gå på motsvarande ställe på babords sida, in bakom panelen vid kartbordet där den kopplas till en regulator. Därefter ner till batterierna. Ruffluckans "garage" är dessutom en perfekt plats att sätta kontakten på, dessutom göms och skyddas kablarna. Se bilder.

Check! Kabel, regulator och däckskontakt monterade. Provkörd med gott resultat

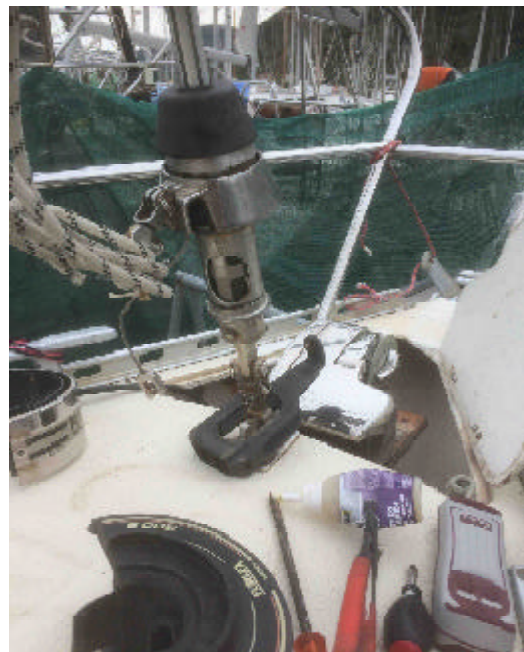
Dagens andra jobb var en utmaning i den bemärkelsen att jag aldrig har gjort det förut eller ens visste vad att göra. Att smörja upp Furlexen såg vid första anblicken ut som omöjligt, men jag förstod att jag var tvungen att demontera hela paketet. Med urusel WI-FI-uppkoppling lyckades jag till slut hitta en instruktionsmanual för Furlex

Jag kan tro att det var länge sedan det gjordes, då jag inte såg något spår av tidigare fett och hoppas nu att det rullar smidigt till sommaren.

En viktig del i Furlexens rörlighet är att vi inte sträcker/hissar genuan för hårt. Ju hårdare den hissas ju mer friktion blir det i, och ju mer belastas kullagren på förstaget. Ska hämta seglen i morgon så det väl min uppgift att följa mina egna råd, då.

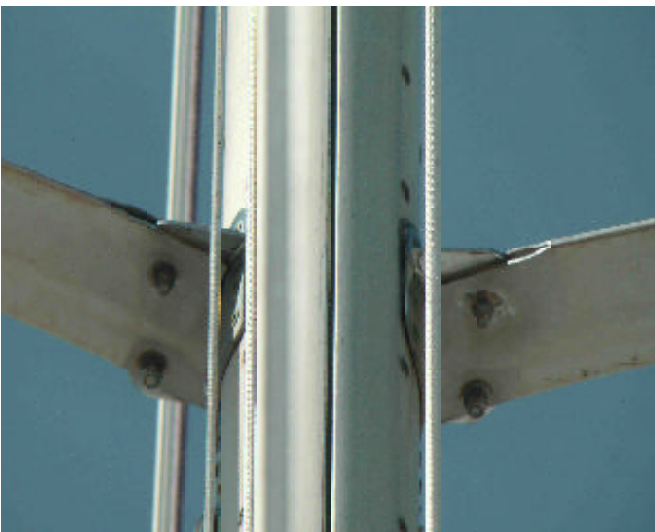
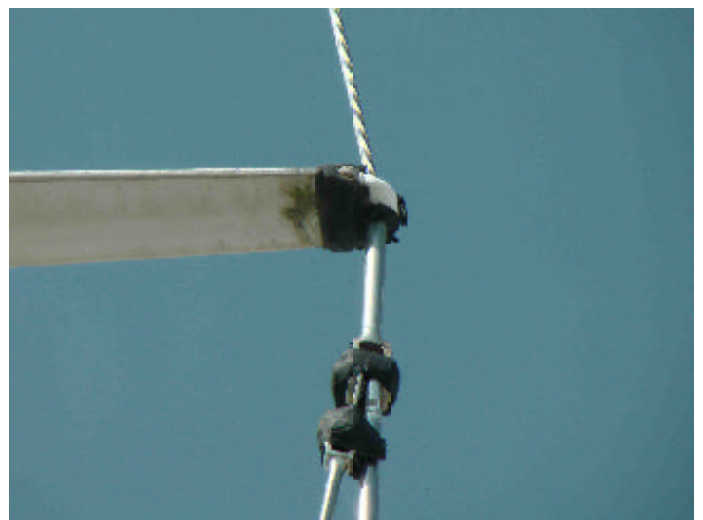
Spridare och vant

Gjorde ett försök att fotografera spridare och vant men såg nu på resultatet att jag får göra om det i morgon

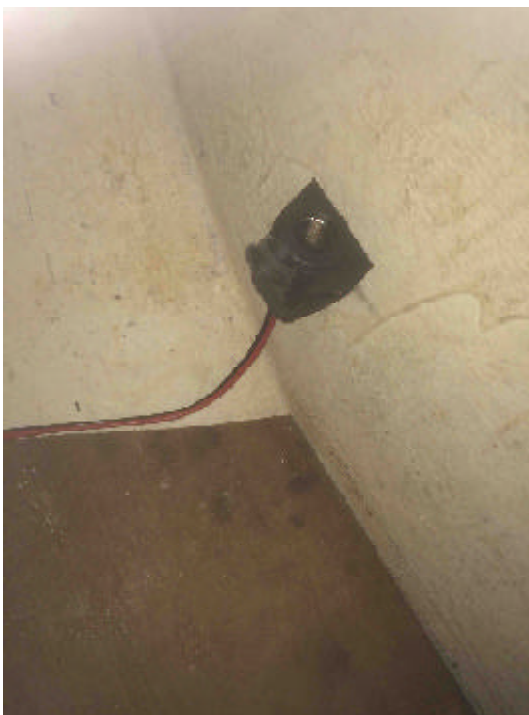
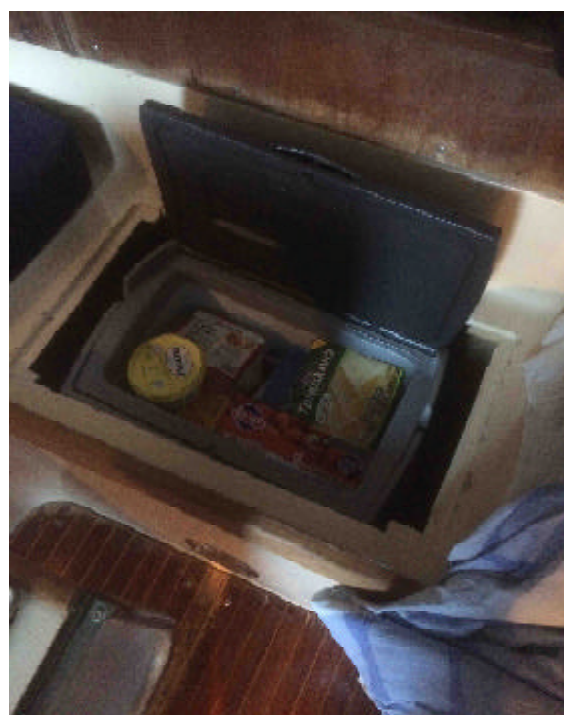
Ni ser på bilderna placering av kontakt och kylboxen under toften mellan salong och förpik. Vi behåller "cigarettändarkontakten" på kylboxens kabel så kan vi vid eventuellt behov flytta på den till salongen och därmed koppla in den i uttaget vid kartbordet om så önskas.

Ni ser på en annan bild de nya kättingkroken. Det är ett under att inte ankarspelet tidigare varit överbord med tanke på att den bara sitter fast i båten med några tunna skruvar. Den är speciellt viktig att använda när man ligger på i naturhamnar, men måste givetvis också användas i gästhamnar om det vankas friska vindar. Man fäster den i en kättingring en halvmeter från fören och tajtar sedan upp den på knapen. Då slipper ankarspelet ta alla stötar som hård vind och vågor kan orsaka.

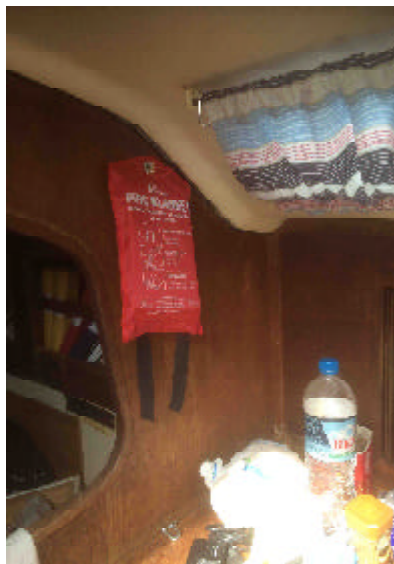
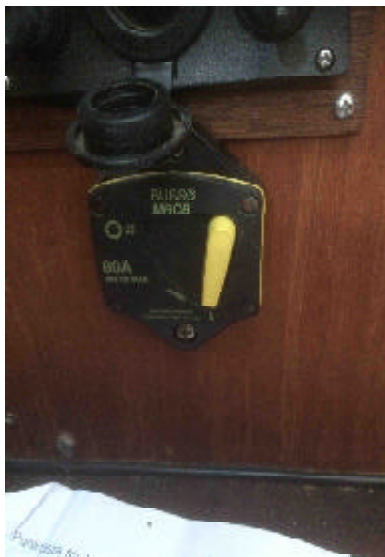
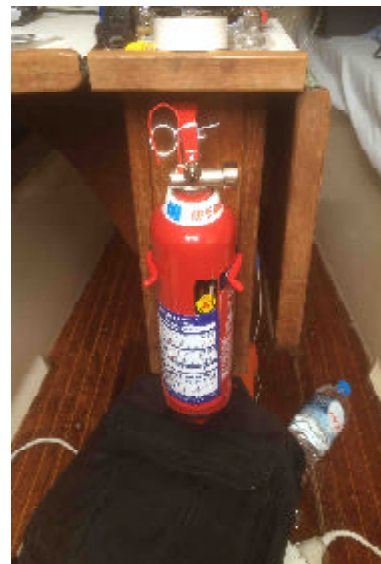
Takis kom med en liten lärdom medan vi pratade. Han sa att nu när kättingen är längre kommer motorn följaktligen att jobba hårdare och den är en strömslukare. Han rekommenderar att man tar in kättingen i omgångar, dvs tar in 10 meter, väntar 10 sekunder, tar in 10 m osv. Skulle den sluta att fungera kan säkringen ha gått. Bild på säkringen till ankarspelet är bifogad.

Bifogar bild på brandsläckaren som är placerad under bordet i salongen. Den i aktern kan antingen ligga på hyllan (vilket den gör nu) eller hängas på det nyuppsatta fästet vid durken.

Bifogar bild på solpanelens regulator som är placerad under kartbordet. Extra säkring ligger i kartlådan. På samma bild ser ni en röd flaska. Den innehåller syra som rensar och förgör urinkrystaller. Syran är så giftig så den kan döda tre elefanter. Samtidigt. Ska sätta på en varningslapp på den (så ni vet vad ni ska använda ifall det dyker upp en elefant).

Säkringen fungerar också som en huvudströmbrytare och ska brytas när inte ankarspelet används.

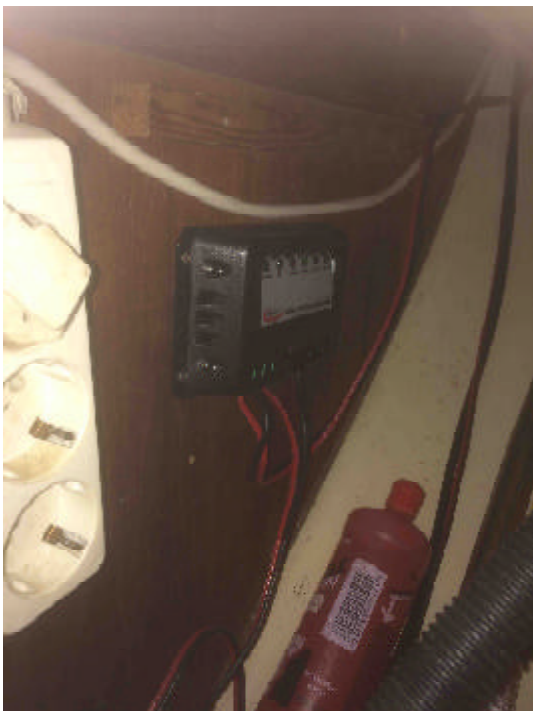
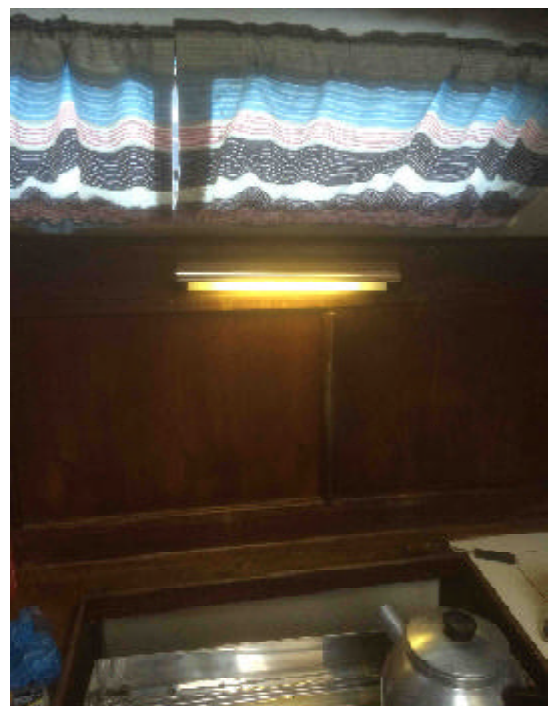
Lampan i pentryt har slutat att fungera och den har varit ett irritationsmoment från ruta ett, då den alltid har lyst rakt in i ögonen när man stått vid spisen. Någon annan som känt detsamma? Tanken har väl varit att lysa upp hela utrymmet framför trappan men det mesta har ändå hamnat rätt i nyllet.

När jag åkte in till Nidri tidigare idag så tittade jag in hos Marin-George (han på huvud-gatan, ni vet) och tänka sig att han hade en lampa med samma design och storlek som den tidigare, vilken jag köpte. Inhandlade även tre små vinkelfästen och monterade därefter lampan så den nu lyser ner mot bänk och spis. Fiffigt, värre! Nu lyser den även upp utrymmet framför trappan men kanske inte i taket, men det får man väl ta. Skulle lamporna i den ta slut så säljer George nya att byta med.
