# MYC5's vårrustning

## Påskveckan 2015

Nedtecknad av Håkan Olsson

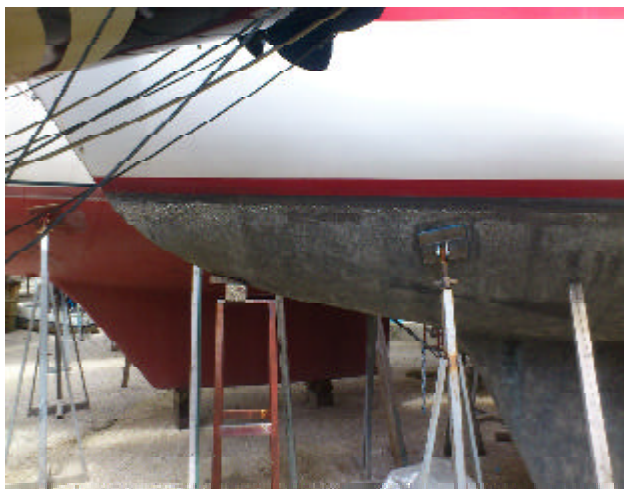
Botten ska målas

Efter en sen frukost byttes vi av att helslipa botten, medan den andre småfixade ombord. Tre liter svart sju-jävla-värsting-färg inköptes hos Costas, och vi hann bottenmåla innan skymningen kom. Trots reseförseningen var vi mycket nöjda att hinna med det jobbigaste och skitigaste arbetet redan den första dagen.

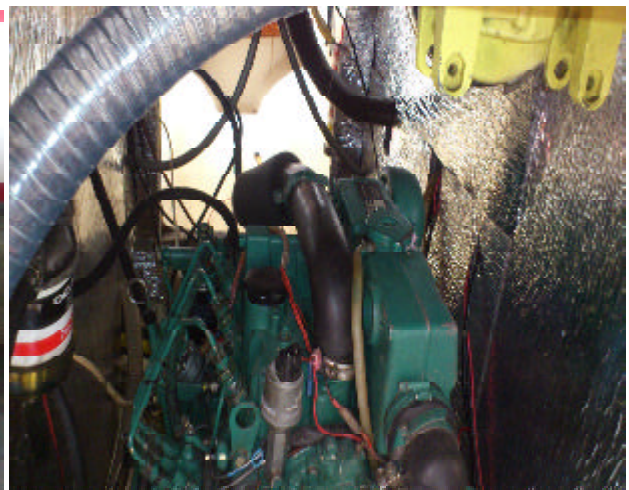
Började dagen för oss med "Beer o'clock" möte på Takis pråm, där också holländaren Jap var med. Takis berättade att han provkört "nya" motorn drygt en timme, visserligen hemma i källaren hos sig, men han sa att den fungerade som den ska utan problem.

Takis underströk att motorn måste köras försiktigt första tiden då han bytt kolvringar, slipat topplocket och justerat ventilerna. Motorn måste "köras in".

"Nya" motorn på plast

Det är nya kolringar i motorn, vilka måste köras in. Det betyder lågt varvtal, helst inte över 1800 rpm, under de första veckorna.

Därefter gäller marchfart; max **2500 rpm**. Ska vår motor må bra i fortsättningen skall detta varvtal **inte överskridas** annat än i ytterst extrema nödfall.

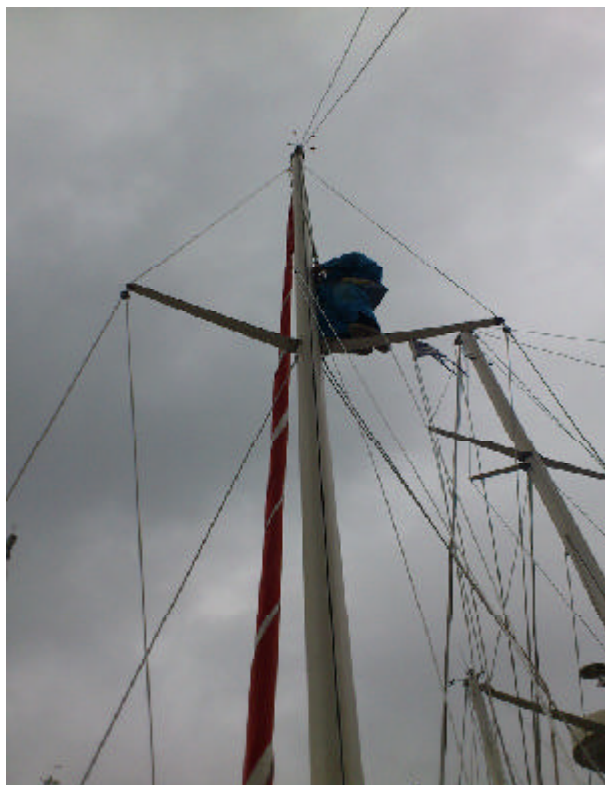
Upp i det blå

Första jobbet blev att fästa block till lazy-jacksen en dryg meter ovanför spridarna på masten. Takis kunde låna oss en båtsmansstol så jag kom upp, medan Stellan vinschade upp mig.

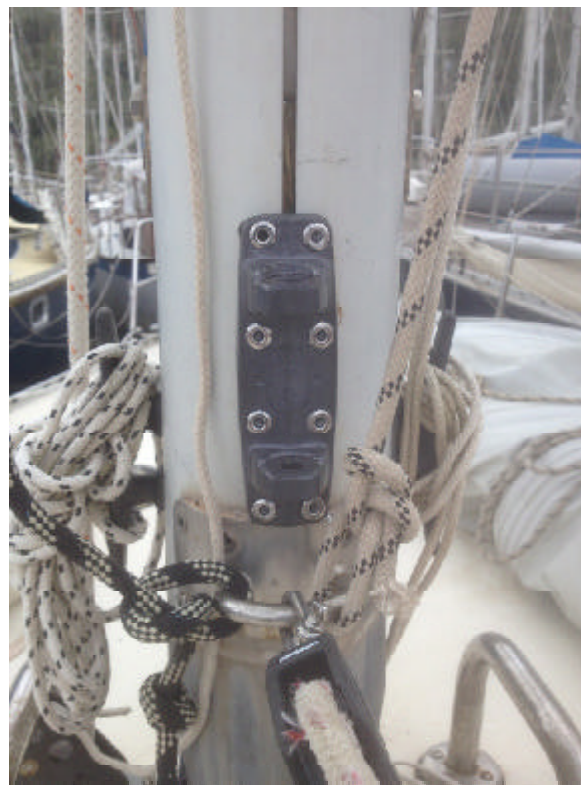
Fästet till rodkicken kom på plats

Stellans stora bekymmer var att lösa monteringen av mastfästet till rodkicken. Popnitarna var för stora för min medhavda popnit-pistol och vi övervägde att fästa beslaget med bultar istället, vilket Ingemar Taube per telefon möjligen kunde acceptera.

Stellan fick dock ett infall och gick bort till Sail-Ionian's platschef och frågade om dom hade en större popnit-tång. Fullträff! Vi fick låna deras och dagen (och fästanordningen) var räddad, till en ringa kostnad av två öl, vilka lämnades som tack för lånet.

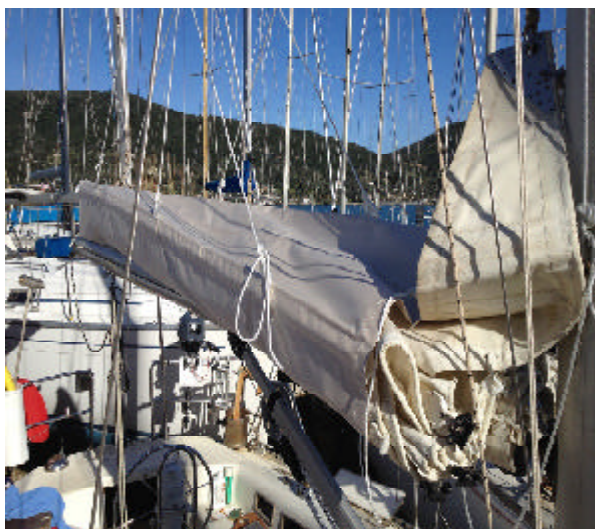
Bomkapellet med lazyjacks

Bomkapellet och lazyjacks monterades och provades in, varpå vi kunde rigga även storseglet.

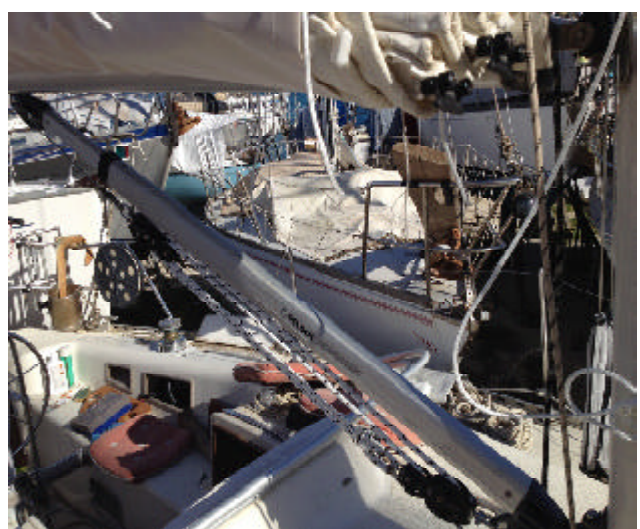
Rodkicken

Rodkicken kortades 18cm då den var lite för lång och blev provisoriskt monterad. Då hade vi bara kvar att korta av stålvejern för att kicktalan skulle passa.

Vajern i rodkicken kortades genom Takis' försorg och kicken monterades och testades ordenligt.

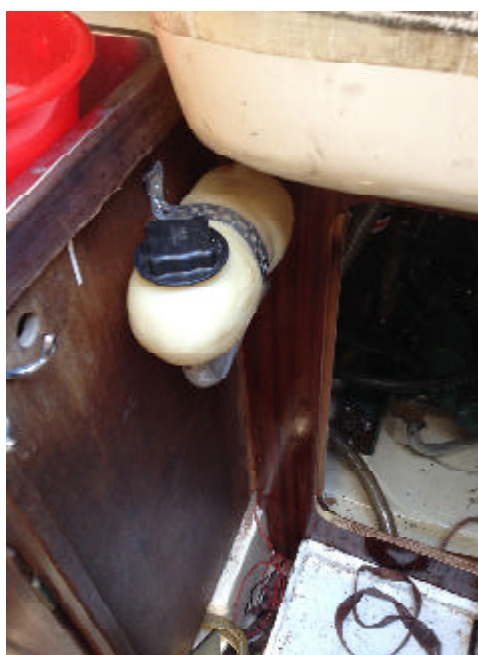
Expansioskärlet

Ett expansionskärl monterades bakom trappan så det, vid behov, ska vara lätt att fylla på kylarvätska. Man kan nu t.o.m se vätskenivån i kärlet i glipan vid trappan. En kompromiss vad gäller funktion, tillgänglighet och utseende.
